#### Chute du pont-route à l'aval des passes 2 à 4 de l'évacuateur de crues

#### Création d'une brèche dans l'évacuateur de crues (nuit du 5 au 6 Juin)

### Rupture de l'usine (proposition d'un mécanisme de rupture)

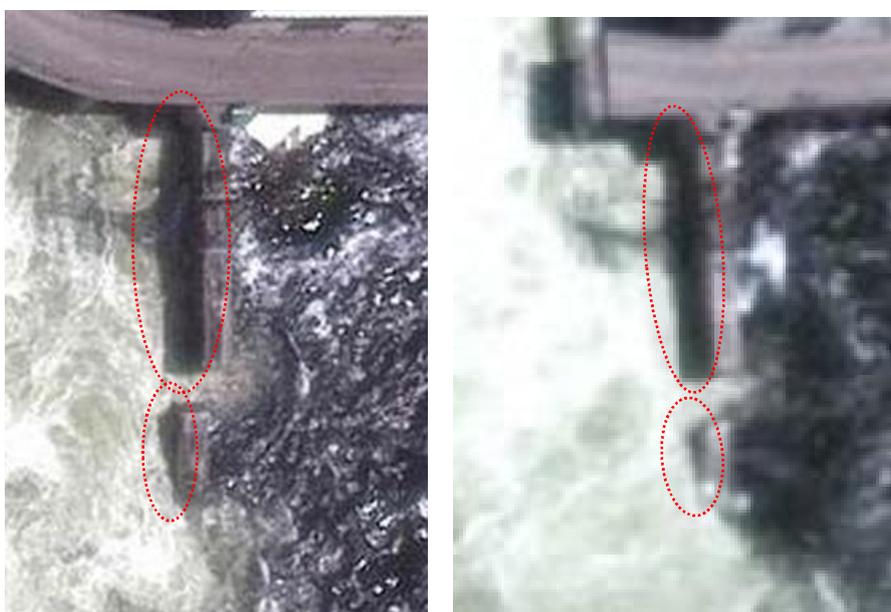
En revanche, sur les photographies des 28 Mai et 5 Juin, la largeur de l'ombre du bajoyer sur l'eau est quasiment constante en amont de la zone de séparation, mais est beaucoup plus faible sur le bloc qui s'est détaché, et a une forme quasiment triangulaire, indiquant un enfoncement du bloc de plusieurs mètres à l'intérieur de la fondation, ainsi qu'un basculement vers l'aval.

Ces éléments indiquent assez clairement une instabilité de la fondation de cette partie aval du bajoyer. On peut donc raisonnablement supposer qu'une fosse d'érosion s'est créée dans la zone de déversement, probablement au cours du mois d'Avril ou du mois de Mai, en raison de la coïncidence d'une durée de déversement exceptionnellement longue, et d'une puissance exceptionnellement importante à dissiper (en raison du niveau amont très élevé à partir de début Mai).

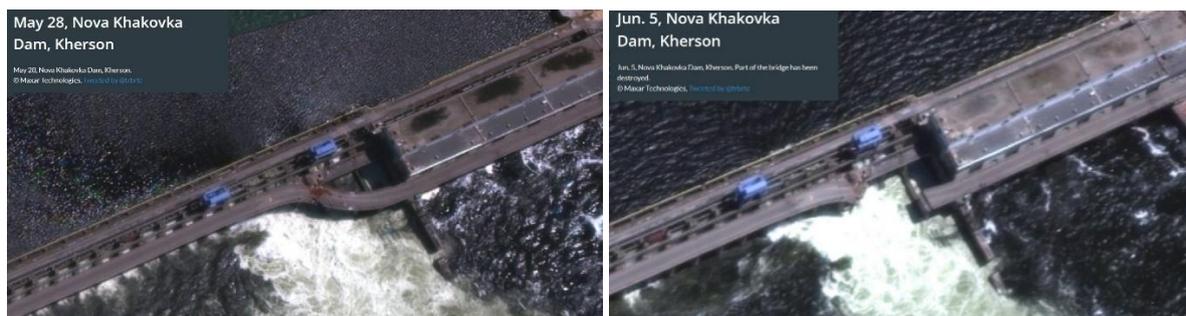
Entre les 2 photos, datant du 28 Mai (environ 10 jours avant la rupture du barrage), et du 5 Mai (la veille de la rupture du barrage), outre la partie aval du bajoyer, mentionnée ci-dessous, on constate que le pont a disparu. Sur la photo du 5 Juin, on observe que, non seulement, le tablier du pont, mais également les piles qui le supportent, ont totalement disparu.

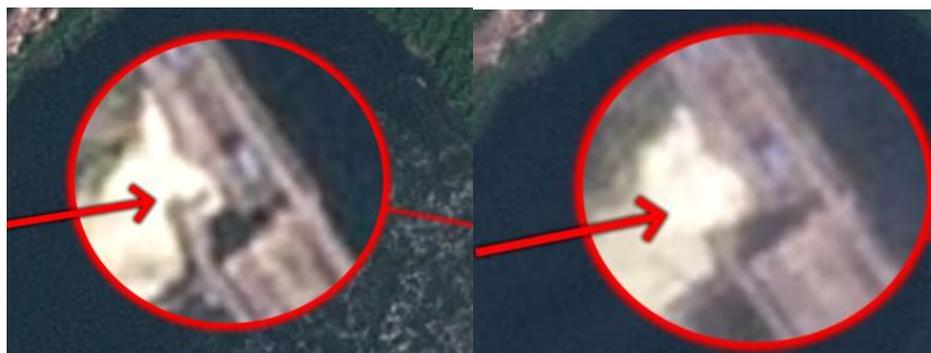
Une autre source fournit des photographies moins nettes, datant du 2 Juin et du 4 Juin.

Il peut en être déduit qu'une rupture partielle est intervenue entre le 28 Mai et le 2 Juin, puis une 2<sup>de</sup> rupture entre le 2 et le 4 Juin.

On ne voit sur les photographies du 4 ou du 5 Juin aucune trace de piles (et on peut avoir l'impression, malgré le flou de la photographie, que la pile s'est fortement déplacée vers l'aval sur la photographie du 4 Juin). Les piles ayant disparu, étant donné qu'elles sont encastrées sur un radier en béton massif, il est raisonnable de supposer que c'est non seulement les piles, mais aussi le radier, qui ont disparu. Ce serait donc le départ du radier, qui a provoqué celui des piles, et en conséquence celui du tablier, et non une rupture du tablier à proprement parler.

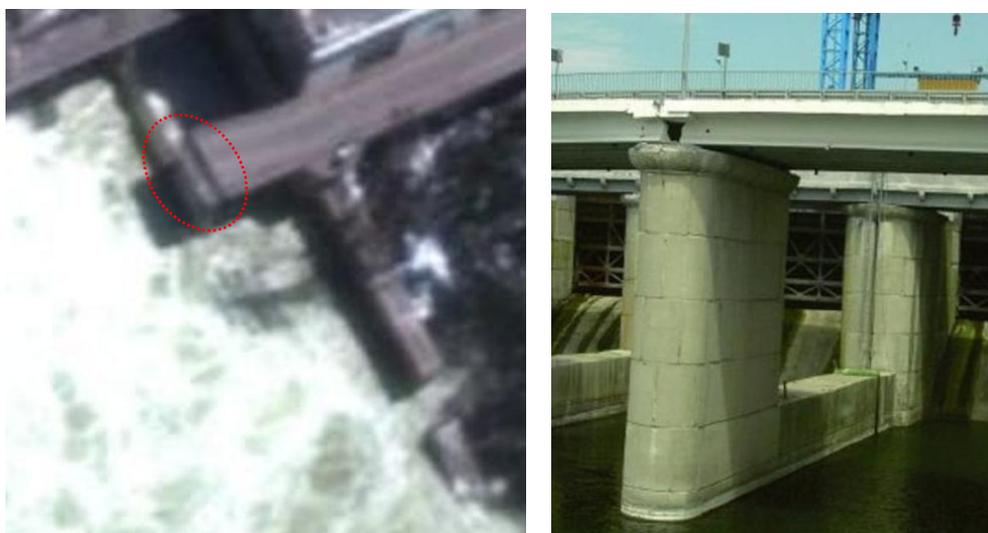
L'observation de la photographie du 5 Juin, en vis-à-vis d'une photo de la situation d'origine laisse penser que la travée restante du tablier du pont n'est presque plus appuyée sur la pile (la photo étant floue, il est difficile d'être affirmatif). Cela signifierait que la tête de pile s'est déplacée en direction de la brèche, ce qui peut parfaitement s'expliquer par la présence d'une fosse d'érosion à proximité de la pile, le radier car celle-ci s'est déplacée (cf. explications en annexe 1).

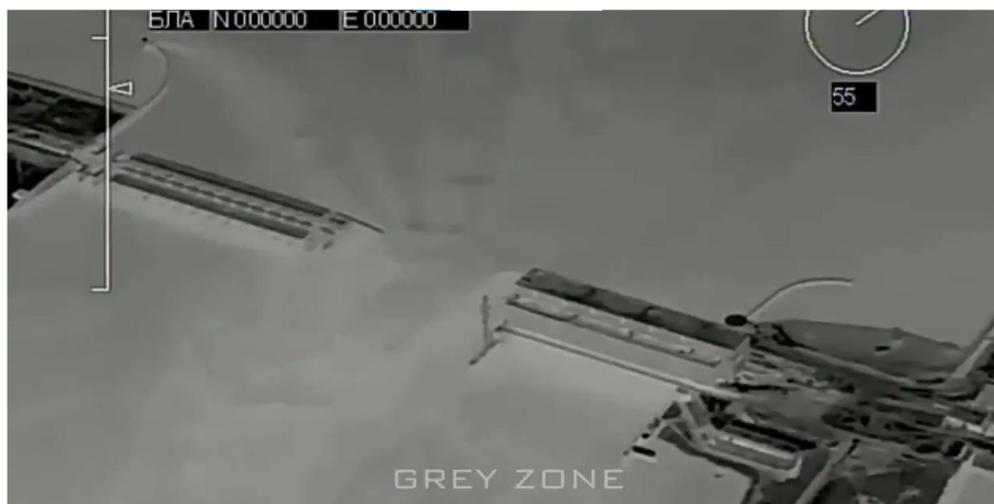
Une vidéo de 15 secondes prise par un drone pendant la nuit de la rupture montre très clairement que la brèche dans l'évacuateur de crues était déjà ouverte, alors que l'usine était encore intacte. On sait donc que c'est la rupture de l'évacuateur de crues qui a précédé celle de l'usine.

La rupture est intervenue en rive gauche de l'évacuateur de crues. On voit qu'elle s'est manifestement propagée de la rive gauche vers la rive droite, chaque bloc situé en limite de la brèche étant destabilisé par les écoulements d'eau, suivant le mécanisme suivant :

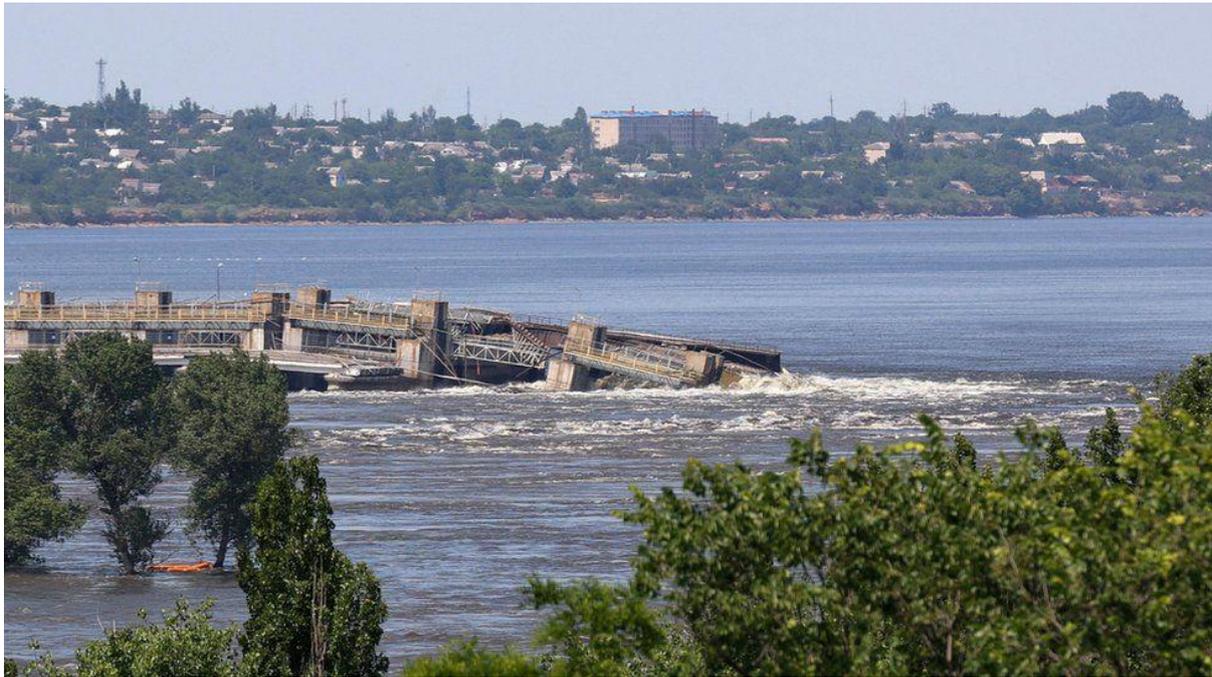
- Le départ d'un bloc de l'évacuateur de crues entraîne le creusement de la fondation en dessous de ce bloc,
- Ce creusement de la fondation sous le bloc disparu entraîne un affouillement des fondations du bloc adjacent, qui s'affaisse, puis finit par être lui aussi emporté, provoquant un effet domino (on voit bien sur la photographie ci-dessous l'affaissement vers la brèche du dernier bloc).

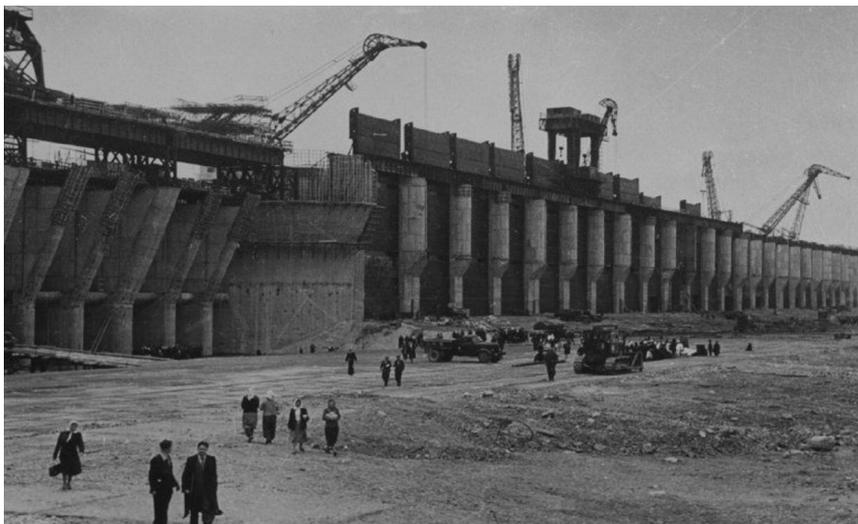
- Le poids et les dimensions du bloc usinier, plus importants (ce qui n'empêche pas l'érosion, mais peut retarder le glissement),
- La présence à l'extrémité du dernier bloc « usine » d'une structure massive, qui peut être supposée d'après la photographie ci-dessous, qui aurait apporté un point de solidité à l'ouvrage, empêchant la rupture de proche en proche,

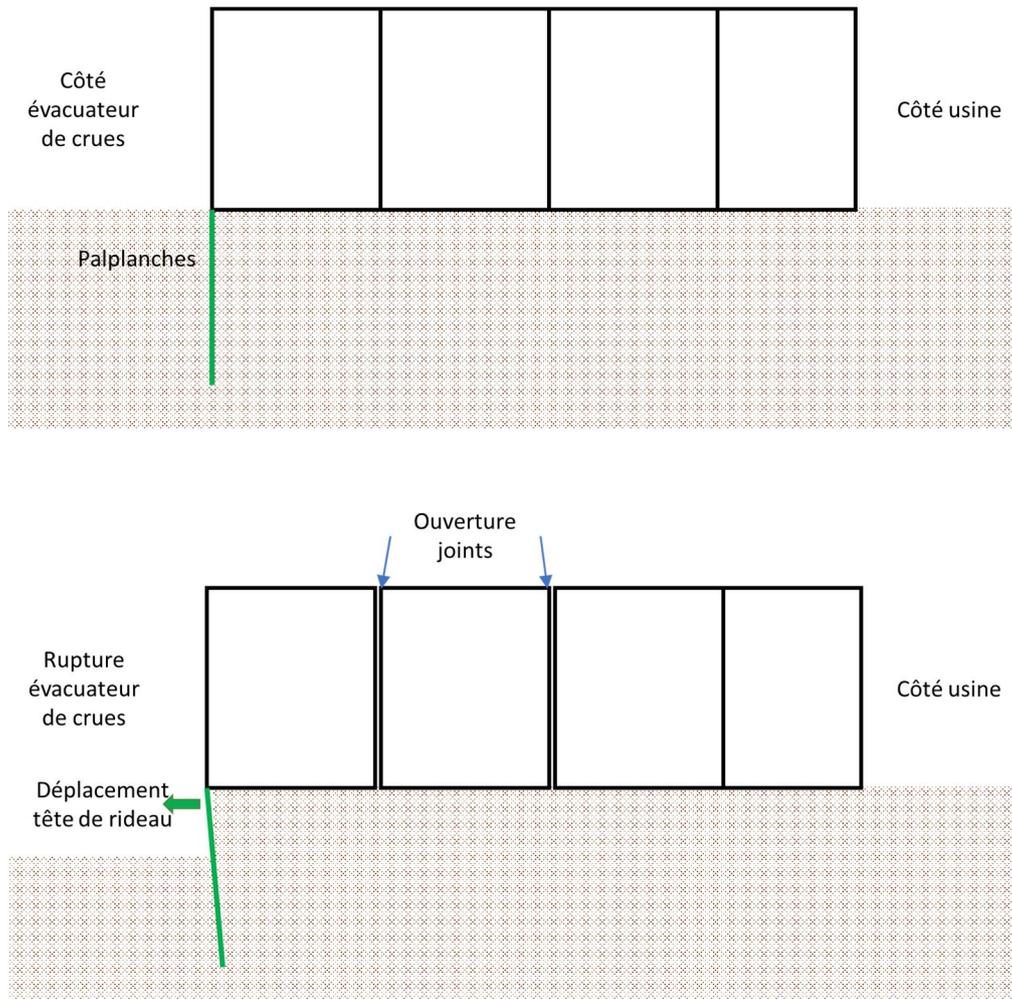
Le creusement très rapide, suite à la rupture de l'évacuateur de crues, d'une fosse d'érosion, vient déséquilibrer le rideau de palplanches situé entre les deux structures, entraînant un léger déplacement du bloc d'extrémité de l'usine, et ouvrir les joints entre les blocs structures, au point de déchirer l'ensemble des étanchéités prévues sous l'usine (rideau de palplanches, dalle à l'amont de l'usine...).

Il résulte de cette destruction de l'étanchéité une inondation de l'usine, mais aussi une érosion de la fondation, commençant au niveau des joints. Le bloc structurel le plus affecté par le départ de la fondation est donc le bloc central de l'usine (hors plateforme de montage), puisqu'il subit de l'érosion sur ses deux joints, alors que les 2 blocs adjacents ne subissent de l'érosion que sur un seul joint.

Ce phénomène est synthétisé sur les schémas ci-dessous :
