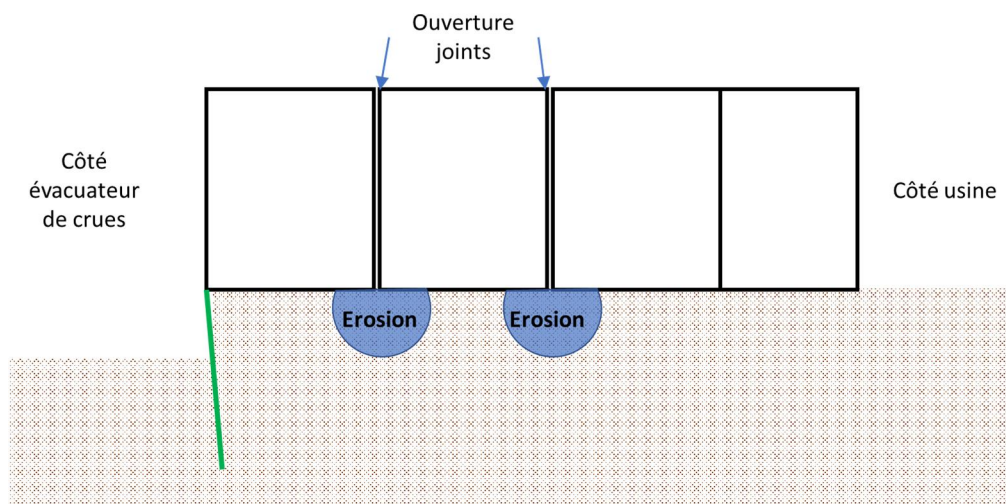
L'agrandissement de la zone d'érosion entraîne un tassement du bloc central, et un basculement des deux blocs adjacents.

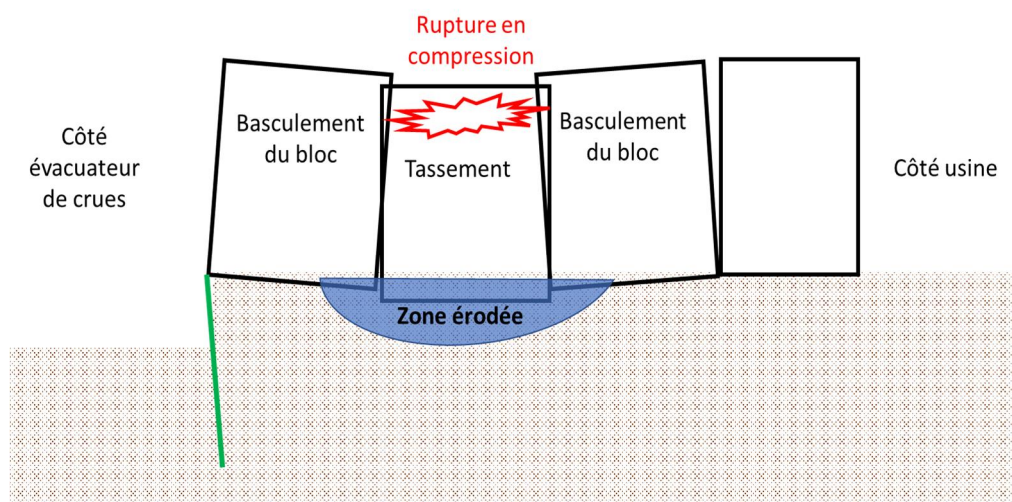
Le tassement du bloc central est rendu impossible par la compression de la partie supérieure de ce bloc entre les deux blocs adjacents. C'est ce qui explique le « scalp » du bloc central, que l'on peut observer sur de nombreuses photographies, ainsi que la rupture de la partie supérieure (dalle de toiture) du bloc côté évacuateur de crues

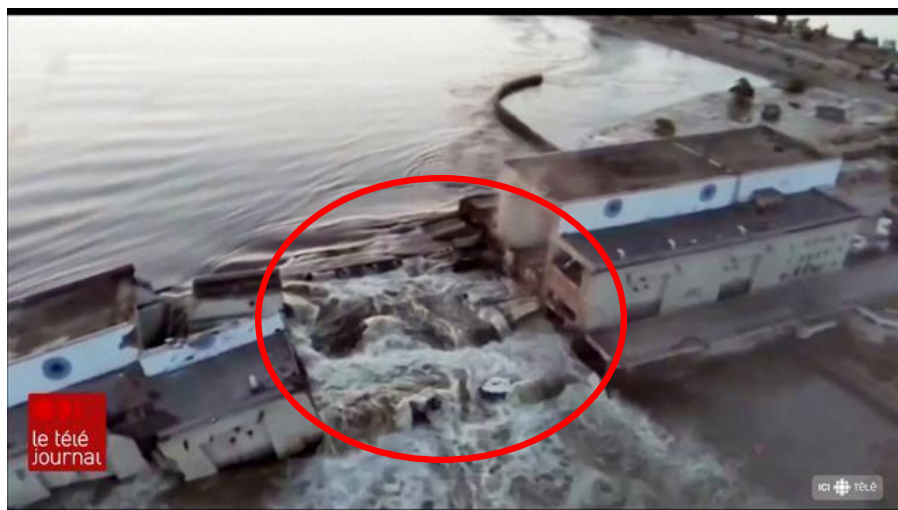
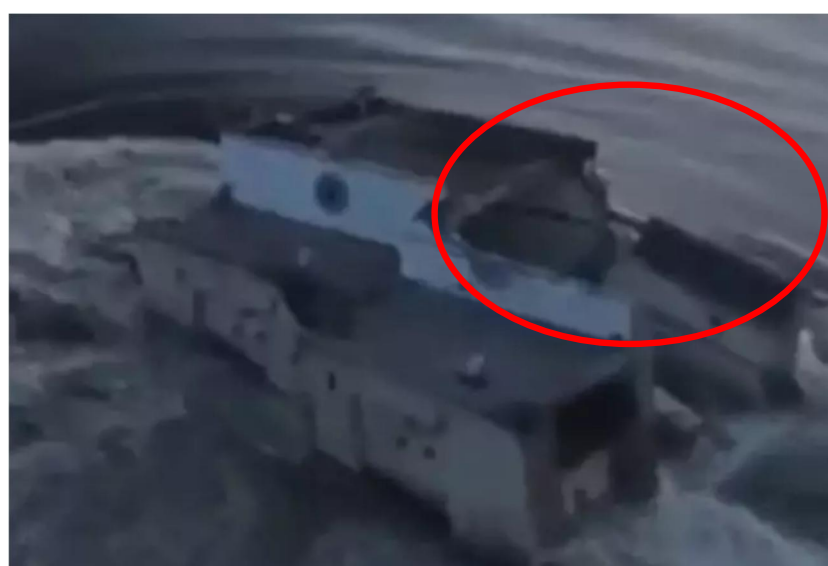
Par la suite, la poursuite de l'érosion au niveau de l'évacuateur de crues et/ou les efforts induits par le phénomène précédent induisent une instabilité du rideau de palplanches qui se déforme fortement, induisant une gîte très marquée du bloc d'extrémité. Malgré cela, le rideau de palplanches continue à assurer une fonction de protection contre l'érosion, ce qui explique que ce bloc de l'usine et le bajoyer ne « partent » pas totalement et immédiatement dans la fosse de l'évacuateur de crues.

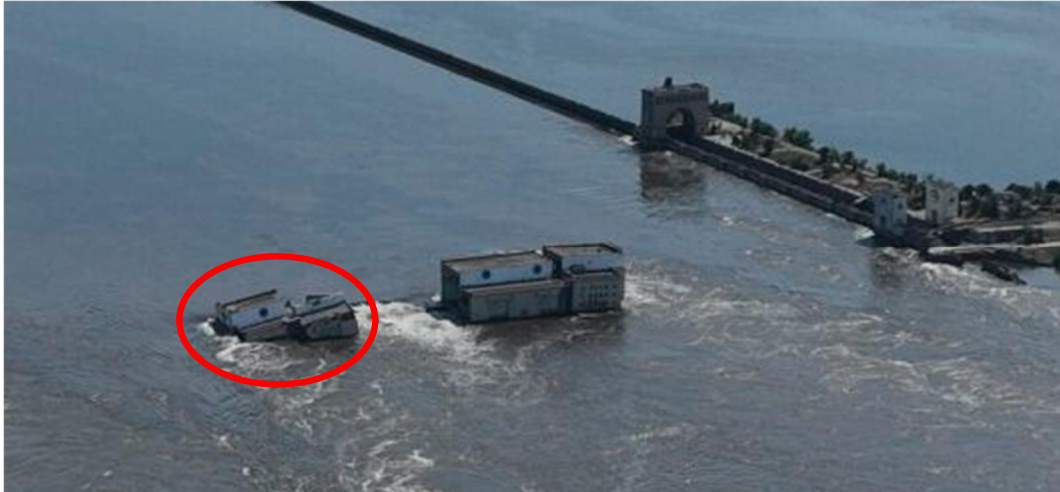
Cette forte gîte (associé à un tassement de plusieurs mètres, en raison des matériaux emportés) est par exemple nettement observable ici :

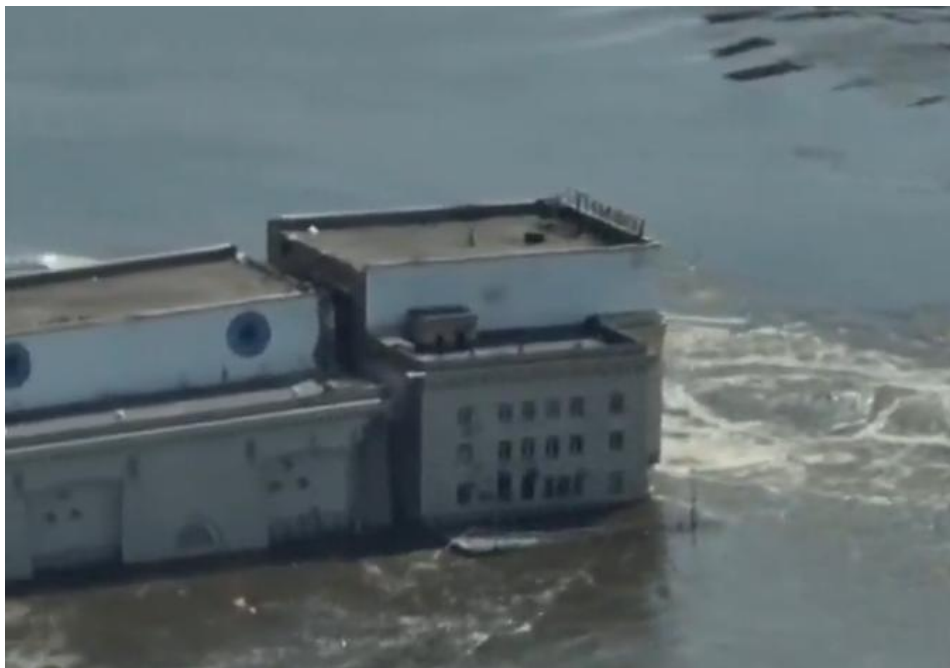
Par la suite, comme de nombreux observateurs l'ont remarqué, l'usine continue à s'enfoncer, en raison de la poursuite du phénomène d'érosion sous la fondation.

On voit bien ci-dessous le bloc « plateforme de montage », à droite, qui semble quasiment intact, alors que le 1<sup>er</sup> bloc usinier (à gauche sur la photo) est manifestement structurellement intact, mais a pris de la gîte et s'est enfoncé de plusieurs mètres :
