### Préambule : Une incompréhension à dissiper

### 1°) Les critiques et commentaires techniques

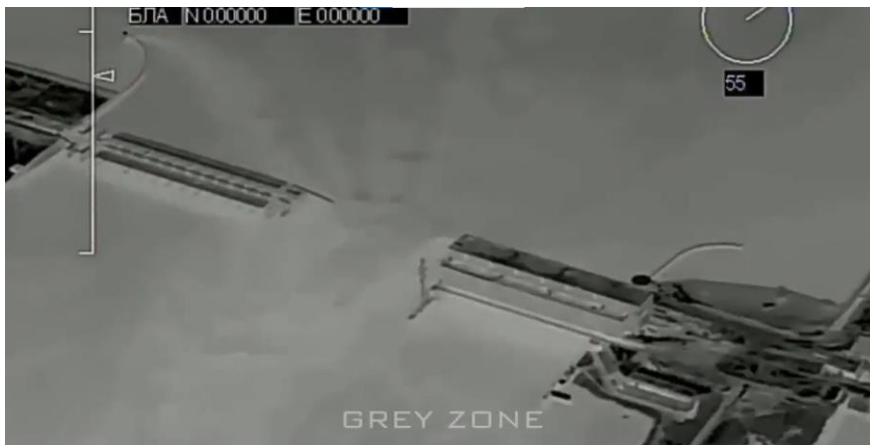
- Une vidéo de 15 secondes prise par un drone montre très clairement que la brèche dans l'évacuateur de crues était déjà ouverte, alors que l'usine était encore intacte. Sur les 2 mécanismes de rupture possibles évoqués à la fin de la 1<sup>ère</sup> section (sous-pressions induites par la rupture de l'usine, ou érosion régressive), le 1<sup>er</sup> est donc caduc, puisque la rupture de l'usine a suivi celle de l'évacuateur, au lieu de la précéder,

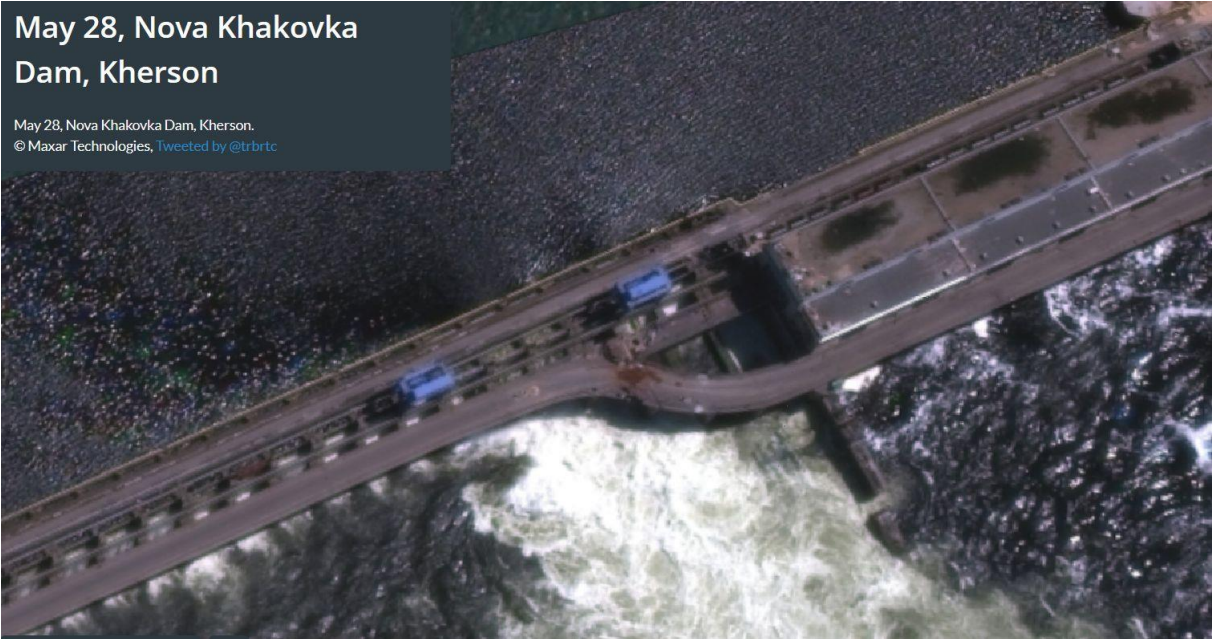
May 28, Nova Khakovka Dam, Kherson

Voici 2 photographies, prises avant et après la rupture du pont-route. Les piles qui le supportent sont nettement visibles sur la 1<sup>ère</sup> photo. Et, sur la 2<sup>nde</sup>, plus rien n'est visible. Au-delà même de l'intérêt que pourrait avoir la démolition de ces piles, comment est-il possible de démolir des piles massives en béton, encastrées dans un radier, dans une zone de remous d'évacuateur de crues ? (photos ci après).

May 28, Nova Khakovka Dam, Kherson.  
© Maxar Technologies, Tweeted by @trbrtc

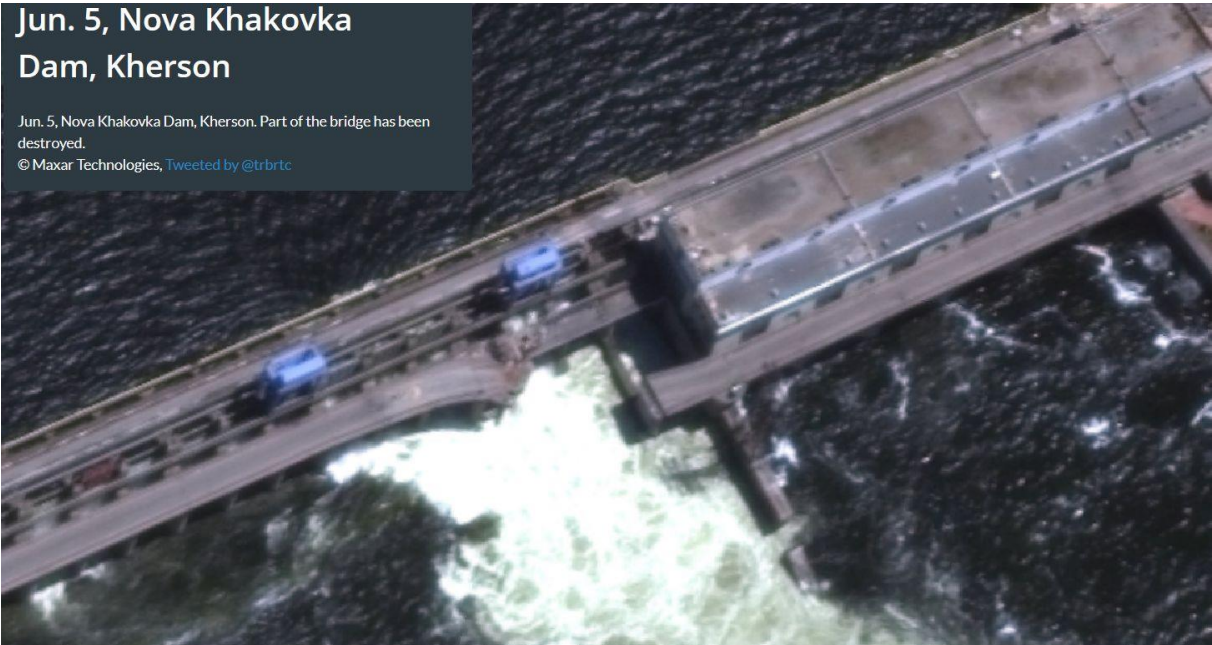
Jun. 5, Nova Khakovka Dam, Kherson

Jun. 5, Nova Khakovka Dam, Kherson. Part of the bridge has been destroyed.

- Comment expliquer qu'il n'y ait qu'une seule secousse sismique enregistrée, alors que l'on voit sur des vidéos prises par le drone que l'évacuateur de crues et l'usine ne se sont pas rompus en même temps ?
- Comment expliquer la rupture du pont-route à l'aval de l'évacuateur de crues, intervenue quelques jours avant la brèche située au même endroit ? Explications ci-dessous :
