PARTIE 2 : LES EVENEMENTS SURVENUS EN 2022/2023

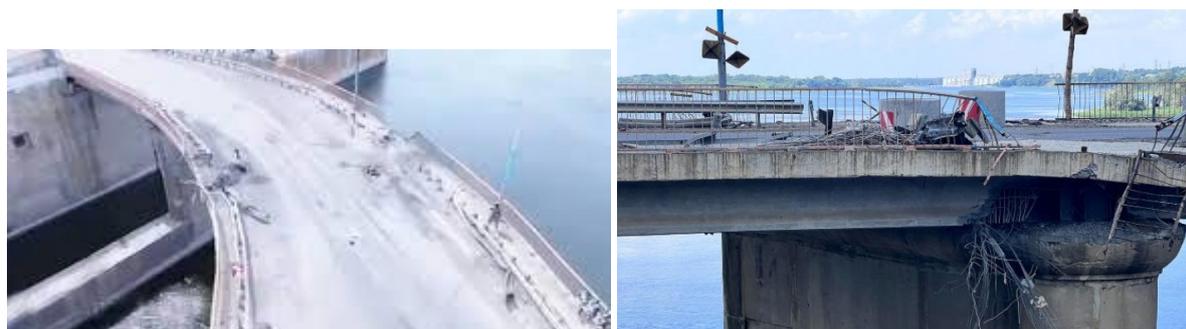
Les images disponibles (cf. ci-dessous) ne montrent de dommages que sur le tablier du pont. Il s'agit de dégâts locaux n'affectant que le tablier. Les seuls dégâts attestés par des photographies sont à priori au niveau des passe n°2, 3, et 4 de l'évacuateur de crues. Mais, comme on le voit sur la photographie ci-dessous, la pile du pont, en béton massif, semble intacte même dans la zone où se sont concentrés les impacts.

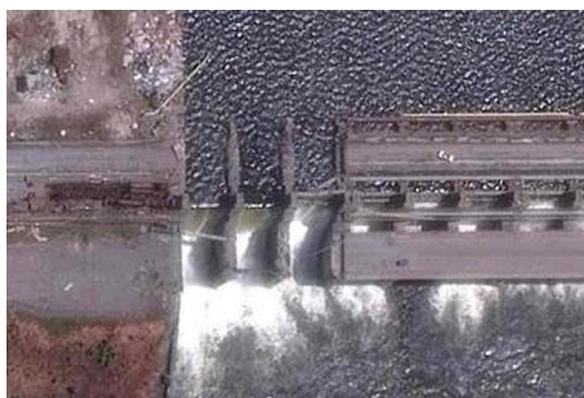
Vers le mois de Novembre 2022, les russes évacuent la rive droite du Dniepr. A cette période, 3 travées de pont en rive droite (passes n° 26, 27, et 28) sont entièrement détruites, selon toute vraisemblance par les russes afin de rendre impossible le franchissement du pont par les troupes ukrainiennes, lors de leur reprise de possession de la rive droite. Ci-dessous une photographie du 11 Novembre 2022.
