## ANNEXES

### 1. Hypothèses sur les joints dans le radier du bassin de dissipation

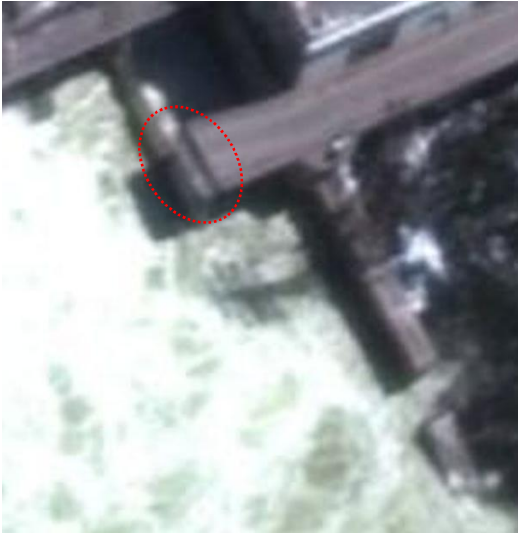
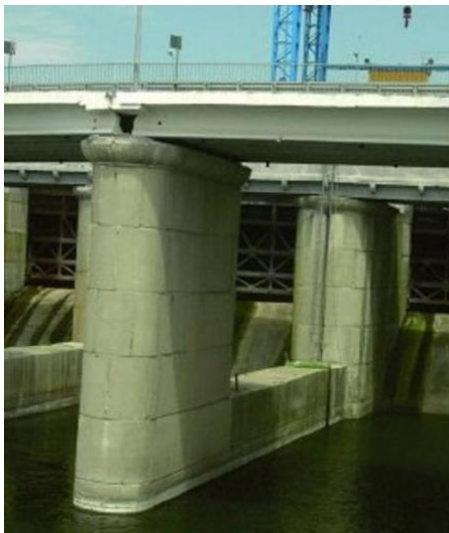
L'observation de la photographie du 5 Juin, en vis-à-vis d'une photo de la situation d'origine laisse effectivement penser que le tablier du pont n'est presque plus appuyé sur la pile, car celle-ci s'est déplacée (en rouge ci-dessous).

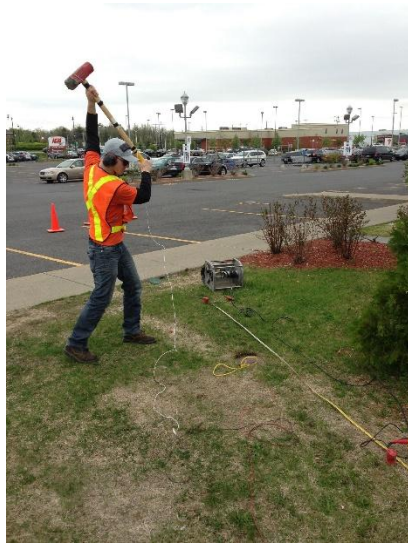
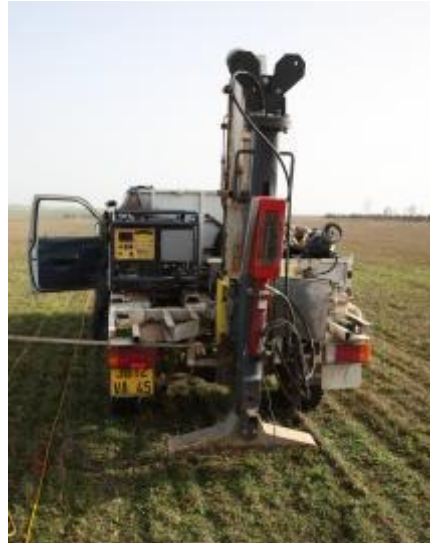
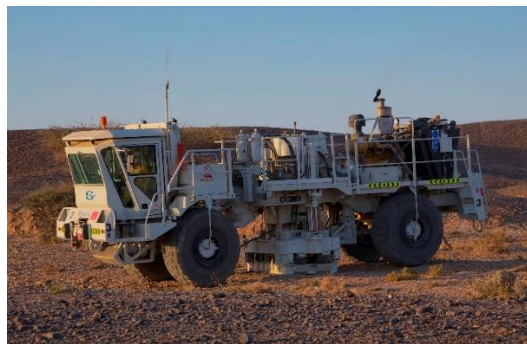
Lors des études de géophysique par méthode sismique, plusieurs types de procédés autres que les explosifs peuvent être utilisés, comme des masses de différente taille :
