#### Chute du pont-route à l'aval des passes 2 à 4 de l'évacuateur de crues

#### Création d'une brèche dans l'évacuateur de crues (nuit du 5 au 6 Juin)

### Rupture de l'usine (proposition d'un mécanisme de rupture)

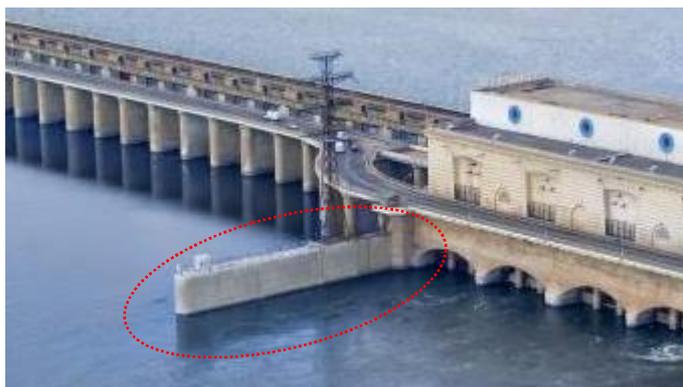
En revanche, sur les photographies des 28 Mai et 5 Juin, la largeur de l'ombre du bajoyer sur l'eau est quasiment constante en amont de la zone de séparation, mais est beaucoup plus faible sur le bloc qui s'est détaché, et a une forme quasiment triangulaire, indiquant un enfoncement du bloc de plusieurs mètres à l'intérieur de la fondation, ainsi qu'un basculement vers l'aval.

Ces éléments indiquent assez clairement une instabilité de la fondation de cette partie aval du bajoyer. On peut donc raisonnablement supposer qu'une fosse d'érosion s'est créée dans la zone de déversement, probablement au cours du mois d'Avril ou du mois de Mai, en raison de la coïncidence d'une durée de déversement exceptionnellement longue, et d'une puissance exceptionnellement importante à dissiper (en raison du niveau amont très élevé à partir de début Mai).

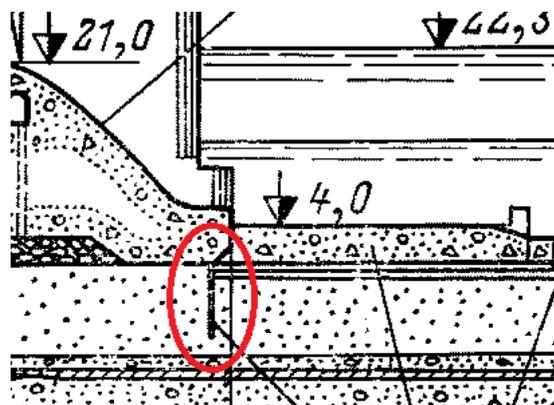
Une fois le radier du bassin de dissipation (qui portait les piles du pont) disparu, la fosse d'érosion a continué à se creuser pendant quelques jours, jusqu'à entraîner un bloc du barrage.

La raison pour laquelle la rupture de l'évacuateur de crues n'est pas intervenue plus rapidement est sans doute la présence d'une bèche (rideau de palplanches ?) à l'aval du bloc évacuateur de crues, qui a pu ici jouer un rôle anti affouillement, jusqu'à ce que la fosse soit suffisamment profonde pour que ce rideau soit déstabilisé.

Il est également possible (voire probable) que le bloc des passes 2 à 4 ait bougé (d'un ordre de grandeur centimétrique, non visible sur des photographies aériennes) avant la nuit du 5 au 6 Juin, mais que ce mouvement ait été contrarié par un contact mécanique avec les 2 blocs adjacents ; ce serait alors la déstabilisation des blocs adjacents qui aurait été le facteur déclenchant de la rupture.
