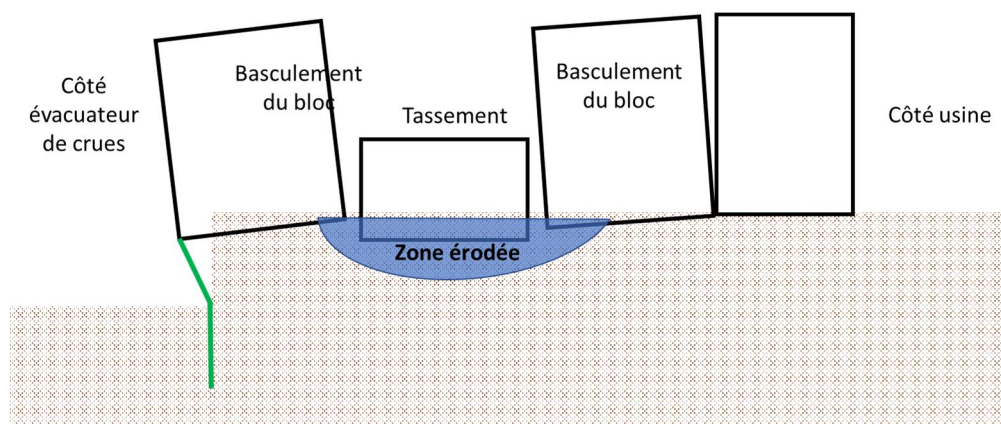
Par la suite, la poursuite de l'érosion au niveau de l'évacuateur de crues et/ou les efforts induits par le phénomène précédent induisent une instabilité du rideau de palplanches qui se déforme fortement, induisant une gîte très marquée du bloc d'extrémité. Malgré cela, le rideau de palplanches continue à assurer une fonction de protection contre l'érosion, ce qui explique que ce bloc de l'usine et le bajoyer ne « partent » pas totalement et immédiatement dans la fosse de l'évacuateur de crues.

Cette forte gîte (associé à un tassement de plusieurs mètres, en raison des matériaux emportés) est par exemple nettement observable ici :
